## 著しい骨吸収を伴った上顎骨膜下インプラントの除去症例

### A Case Report of Removed Maxillary Subperiosteal Implant with Severe Bone Resorption

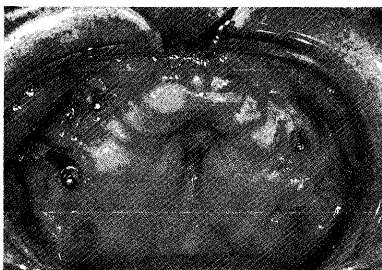
図1 初診時口腔内写真

上顎口蓋粘膜は、び慢性に腫脹し口蓋正中部には、鼻腔への瘻孔形成を認めた。骨膜下インプラントの人工支台部は3箇所が口腔内に突出しており、右側の遠心支台部では、メタルフレームの一部露出を認め、近心支台部周囲に肉芽様組織の増殖を認めた。左側では、歯肉頬移行部にメタルフレームの一部露出が認められた。それぞれの露出部位では、圧迫により排膿が認められた(図1～3)。

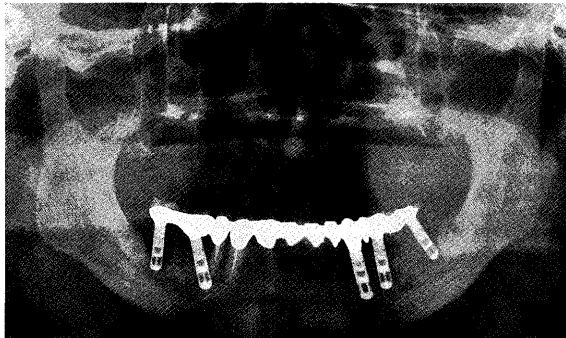
図16 2年7か月経過した術後のパノラマエックス線所見

した術後のパノラマエックス線像でも上顎骨および上顎洞の異常所見は認められなかった(図16)。
