診査診断にコーンビーム CT を利用した症例

Examination and Diagnosis by Corn Beam Computed Tomography

今回、コーンビーム CT を応用し、パノラマ X 線写真およびデンタル X 線写真との比較を行い、より確実な診断を行った 3 症例について報告する。

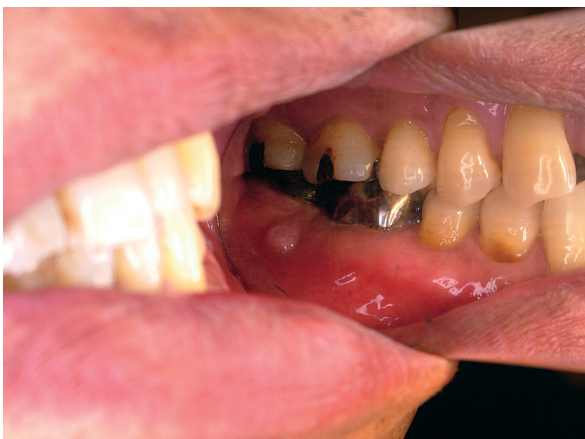
図1 口腔内写真(ミラー観)

下顎左側第一、第二大臼歯間の根尖相当部頬側歯肉に瘻孔を認める(図1)。下顎左側第一、第二大臼歯歯肉に発赤腫脹、打診(±)、歯冠部全周に歯周ポケットが3mmであった。また、第二大臼歯近心頬側ポケットのみ4mmであった。

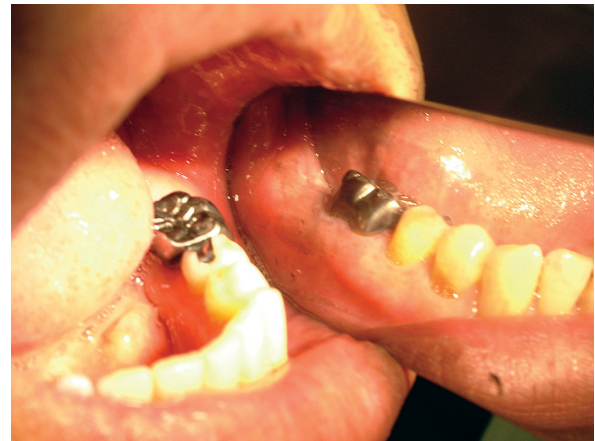
図7 抜歯後1ヶ月の口腔内写真 (ミラー観)

ヶ月では、瘻孔は治癒し下顎左側第一大臼歯は特に症状を呈していなかった (図7)。補綴治療について、歯間空隙が少ないため、特に行わない予定と説明した。

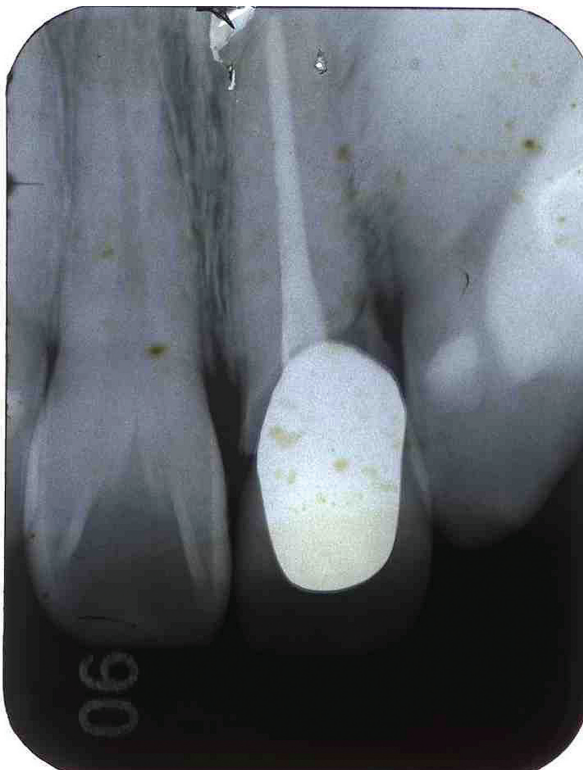
図8 デンタル X 線写真

上顎左側中切歯歯頸部遠心に破折線が認められ、歯槽骨上端部付近まで達している (図8)。

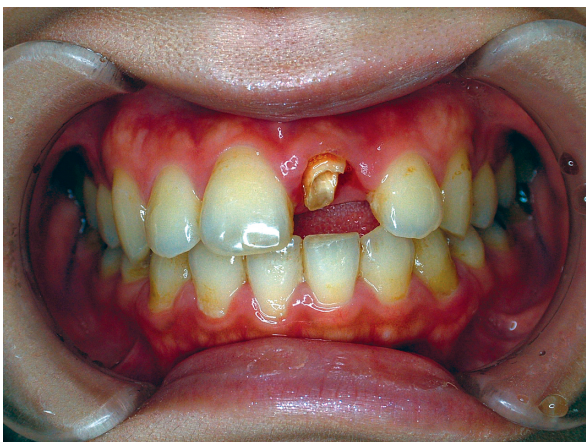
図9 口腔内写真(正面)

前装鑄造冠およびコアを除去すると、歯頸部遠心に

破折による歯質の実質欠損が認められた(図9)。また、視診およびマイクロスコープではその他に破折線を確認できなかった(図10)。

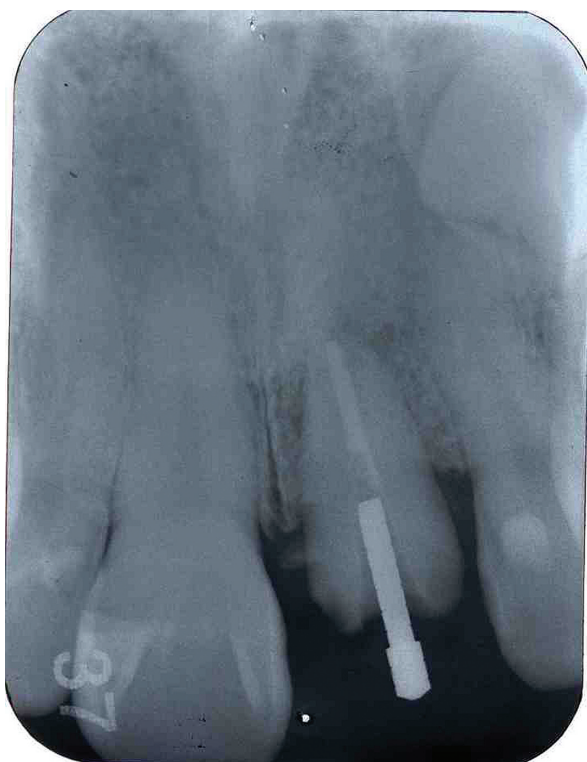
図17 術後3ヶ月経過したデンタルX線写真

根吸収は認められず、根尖部に β -TCPと疑われるX線不透過像を確認した（図17）。再植の状態が良好であれば単独歯として補綴を計画しており、予後が不良場合は抜歯インプラント即時埋入の予定している。

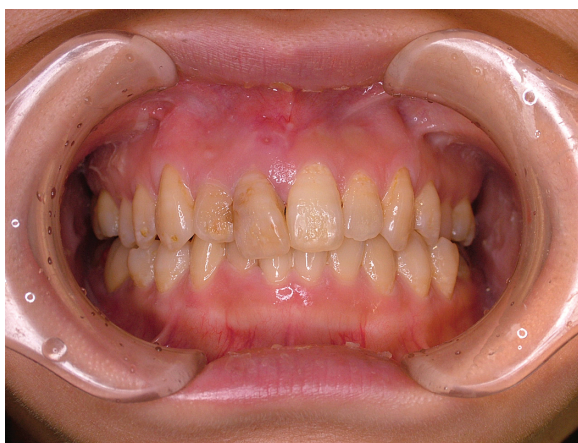
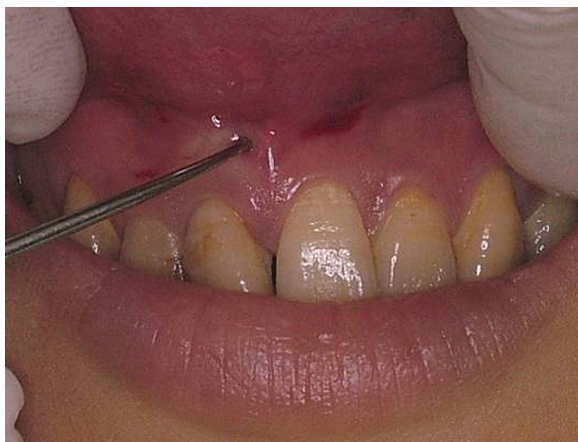
上顎右側中切歯の形態不良、変色、挺出、捻転が認められたが、破折は認められなかった。上顎右側中切歯歯肉の発赤腫脹、瘻孔、頬側歯肉を押さえると排膿が認められた（図18, 19）。打診は違和感が出る程度であった。

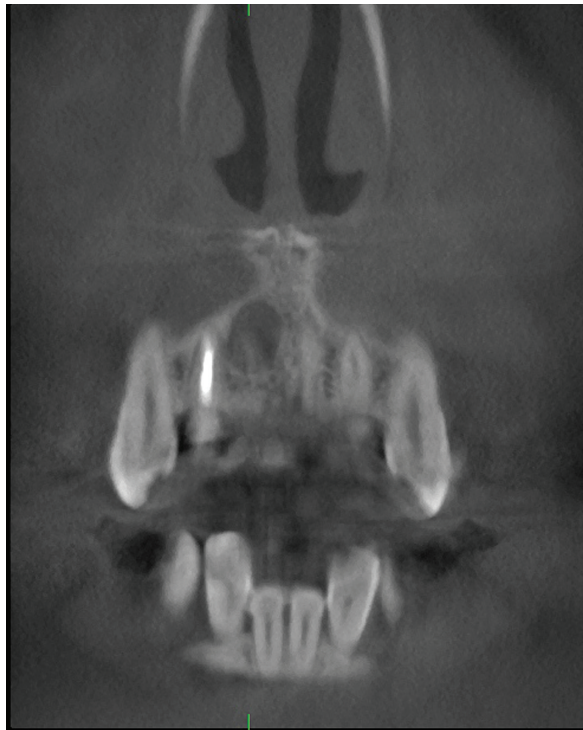
図21 コーンビーム CT 画像 (前頭断)

撮影条件は、直径80mm×高さ80mmの領域で、スライス幅は0.5mmとした。根尖部に直径約5mmの球状の X 線透過像が認められた (図21)。口蓋側の歯槽骨は約1mmと薄く、頬側の歯槽骨はほぼ認められない (図22)。横断面画像より近心に X 線透過像の破折線が認められる (図23)。

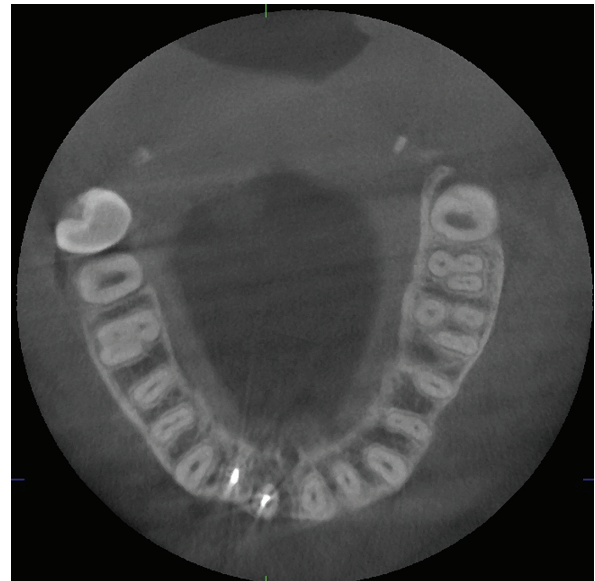
図23 コーンビーム CT 画像 (横断面)

上顎右側中切歯の歯根破折が確認され、保存は不可能として抜歯、抜歯窩の搔爬の必要があると診断した。また、上顎右側中切歯の抜歯窩、搔爬および骨吸

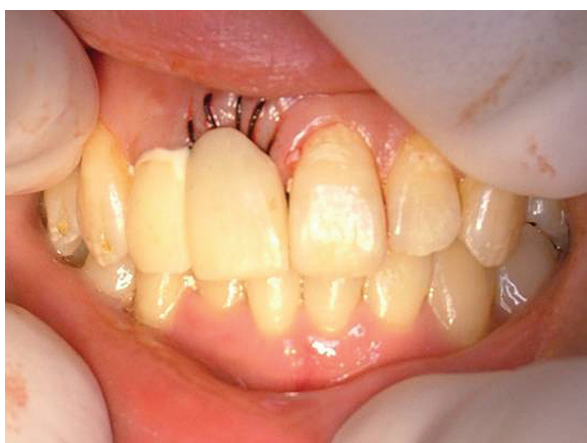
図25 暫間被覆冠の仮着時

ンパステルモバイオマテリアル社)を填入して骨の補填をはかる事とした。抜歯窩は閉鎖創とし縫合、審美性の確保のため、上顎右側側切歯を支台とした暫間被覆冠を仮着した(図25)。
