症 例

インプラント体埋入後に発症した骨塩量低下によりインプラント体の除去を行った症例とその後の補綴処置

Removal of Implant Body from Patient with Decreased Bone Mineral Density Developed after Implant Body Placement and Subsequent Prosthetic Treatment

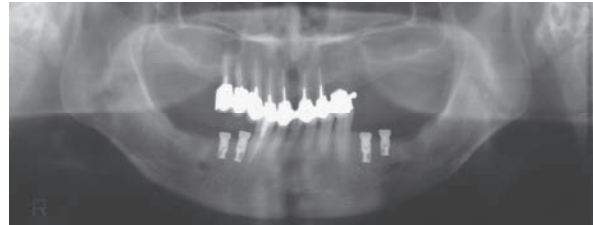
図.2 インプラント埋入後のパノラマX線写真
平成15年1月6日撮影

患者は初診時55歳の女性で、平成15年6月に下顎のインプラント補綴を希望して朝日大学附属病院に来院した。下顎両側の小白歯、大白歯が欠損していた(図1)。患者が骨造成を望んでいないことから小白歯部に2本ずつのインプラント体(直径3.75mm 長さ10mm・8.0mm タイユナイトMKⅢ, ノーベルバイオケアー)を埋入した(図2)。この時点でオステル(オステルAB社)による測定では、61~69であり、問題ない値であった⁸⁾。その後、マグネットを維持装置とするオーバーデンチャーを平成16年3月に装着した(図3)。装着後は3ヵ月ごとの経過観察を行い、咬合のチェック、歯科衛生士氏によるブラッシング指導などを行っていた。インプラント周囲を含めて口腔内の清掃状態は良好であった。しかし、平成16年11月の時点で骨塩量の低下を人間ドックで指摘され、ビスフォスフォネート製剤(ボナロン、帝人ファーマ)の投与を受けた(図4)。インプラント体埋入時点では人間ドックで骨塩量の低下は指摘されておらず、原因は特定できないが手術後に骨粗鬆症を発症したと考えられる。

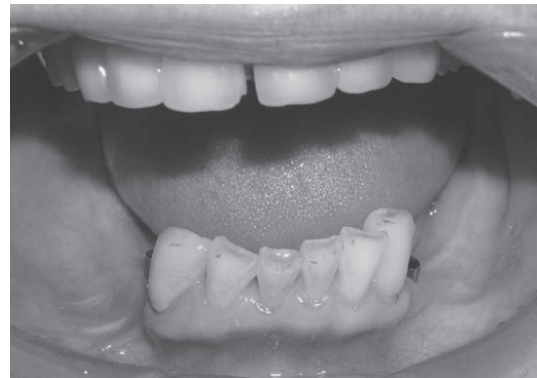
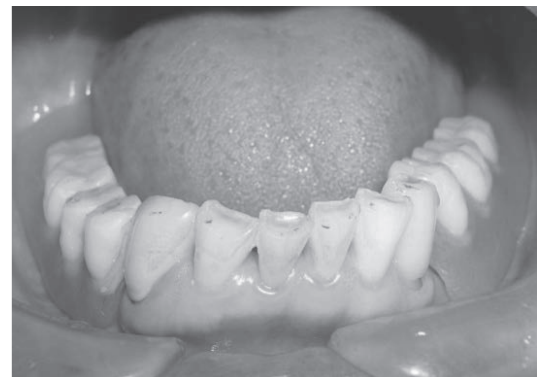
図.3 装着したインプラントオーバーデンチャー

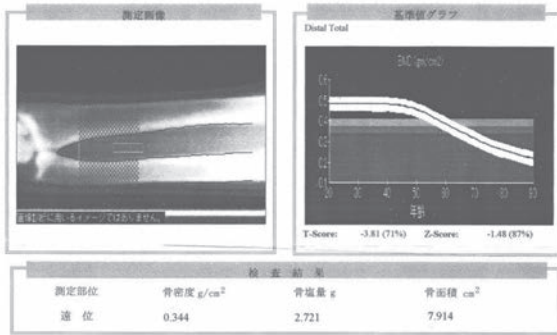
あなたの骨密度は **0.344 g/cm²** です
 あなたと同じ年齢の平均値と比較して **-1.48 (87%)** に相当します
 成人若年者の平均値と比較すると **-3.81 (71%)** に相当します

図.4 骨塩量データ

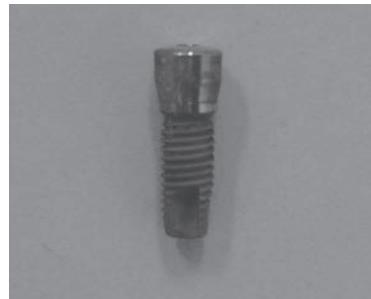
図.9 撤去したインプラント体 (右下4)

平成16年11月の時点ですべてのインプラント体に骨吸収像が出現し(図5)、平成18年3月には左下5に動揺もでたことから同インプラント体の除去を行った(図6)。その後、右下5は平成18年10月、右下4は平成19年8月に除去した。図7、8は除去後リコール時に撮影したパノラマX線写真を示す。除去したインプラント体には、骨組織は存在していなかった(図9)。

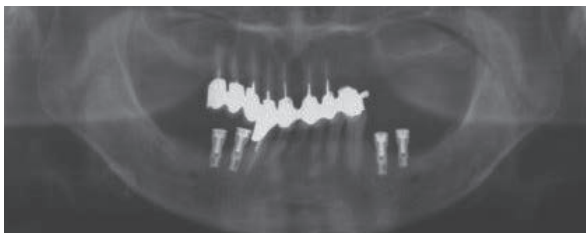
図.5 インプラント体の骨吸収が出現した時期の
パノラマ X 線写真
平成16年11月10日撮影

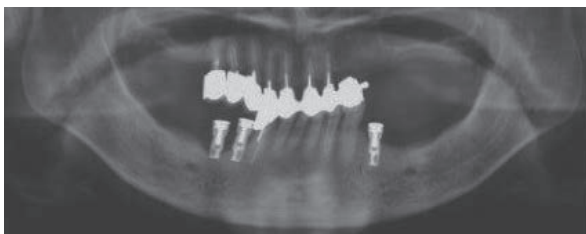
図.6 左下5インプラント体撤去後のパノラマ X 線写真
平成18年10月17日撮影

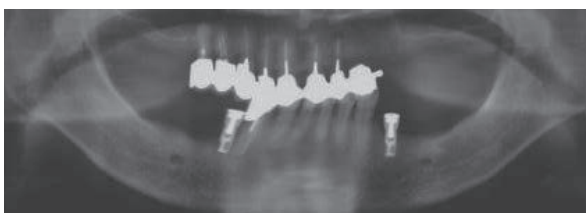
図.7 右下5インプラント体撤去後のパノラマ X 線写真
平成19年8月20日撮影

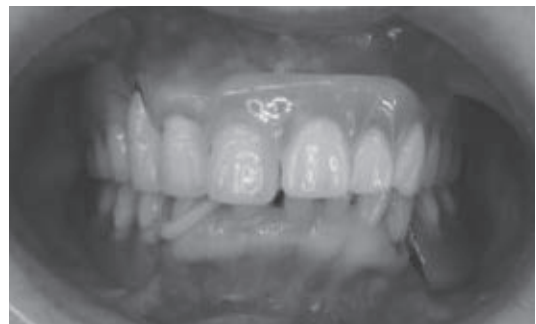
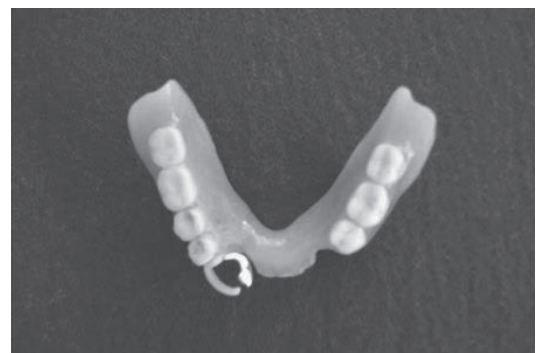
図.10 右下3にアセタルクラスプを追加した義歯

片側に1本でもインプラントが残存している間はマグネットを維持装置としたが、右側すべてのインプラント体を除去した後は、審美性と維持力を考慮して右下犬歯にアセタルクラスプ (Pressing Dental) を義歯に追加した (図10)。左下5は平成22年2月に除去した。すべてのインプラント体が撤去された後にはノンメタルクラスプデンチャー (スマートデンチャー, 和田精密歯研) を新たに製作し、平成22年4月に装着した。現在も義歯は問題なく使用されていた (図11, 12, 13)。

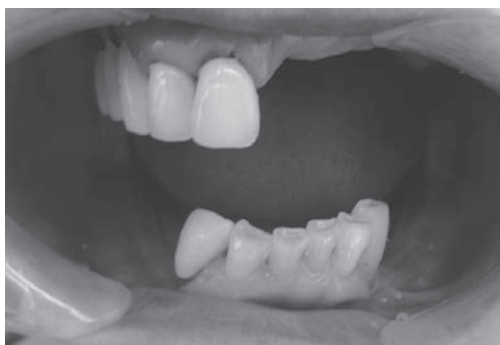
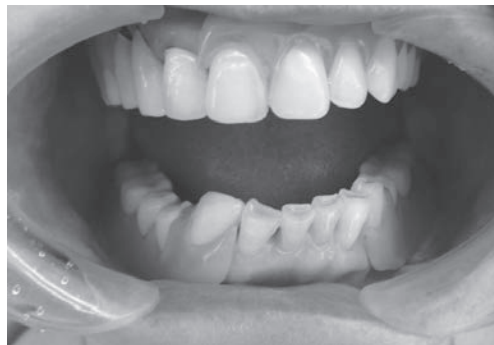
図.12 現在の口腔内

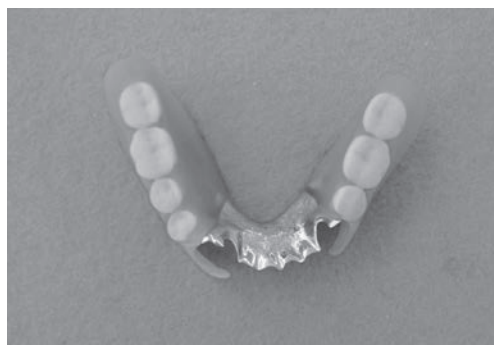
図.13 装着したノンメタルクラスプデンチャー
